DEPONIEJAHRESBERICHT

2023

ZENTRALDEPONIE DEIDERODE

LANDKREIS GÖTTINGEN

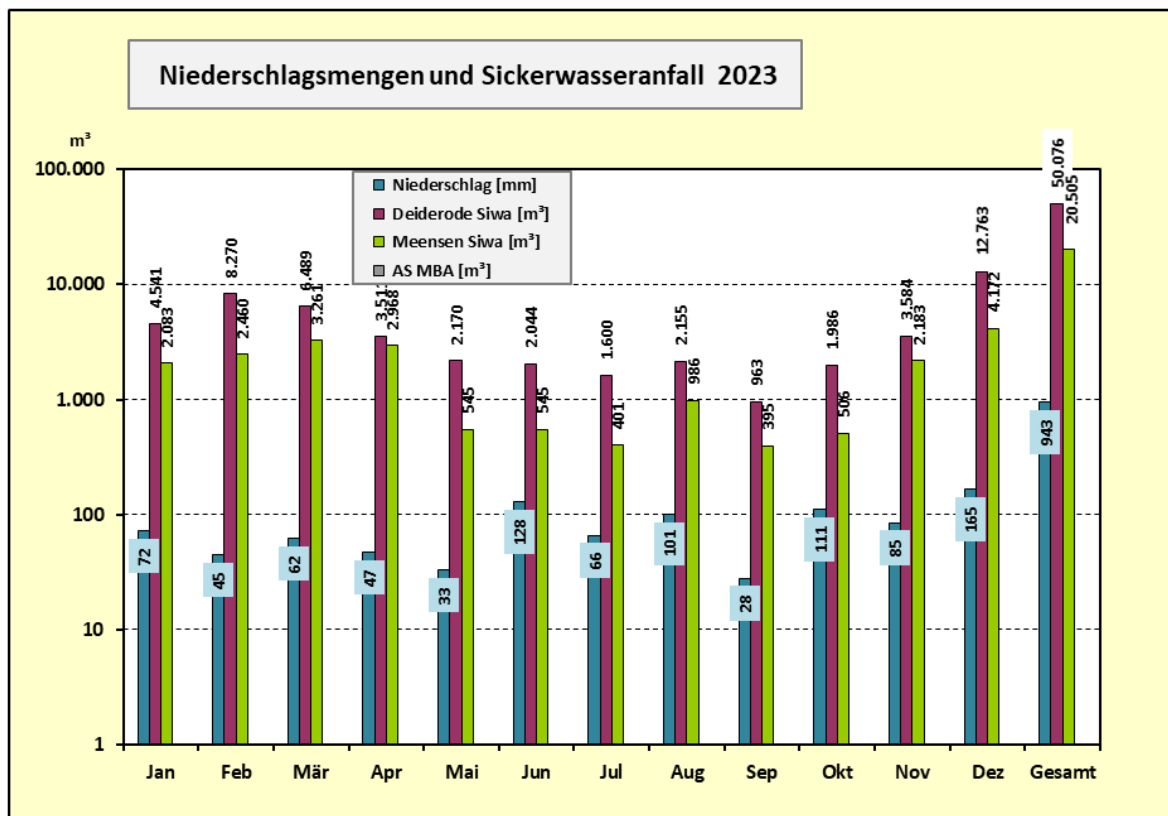
Abbildung 6: Niederschlags- und Prozessabwassermengen 2023

Das Jahresabwasseraufkommen des Sickerwasserklärwerkes Deiderode betrug im Jahr 2023 insgesamt 73.228 m³ und liegt damit um rund 29.250 m³ höher als 2022 (43.961 m³). Die Niederschlagsmenge betrug 2023 943 mm/m² und lag damit im Vergleich zu 2022 um ca. 368 mm höher (2022 575 mm/m²). Die Sickerwassermenge der Zentraldeponie Deiderode stieg von 28.589 m³ 2022 auf 50.076 m³ 2023. Die angediente Sickerwassermenge der Deponie Meensen verdoppelte sich auf 20.505 m³ (Vorjahr: 10.230 m³). Bedingt durch Umbaumaßnahmen der MBA wurde 2023 kein Prozessabwasser mitbehandelt. Die Konzentratmengen aus den Sickerwasserkläranlagen aus Dransfeld und Breitenberg lag im Jahr 2023 bei 2.647 m³ (Vorjahr: 1.950 m³).

Aufgrund der hohem Niederschlagsmengen mussten erneut zeitweise stark verdünntes Sickerwasser in den Vorfluter abgeschlagen werden. Dieses wurde der Unteren Wasserbehörde jeweils angezeigt.

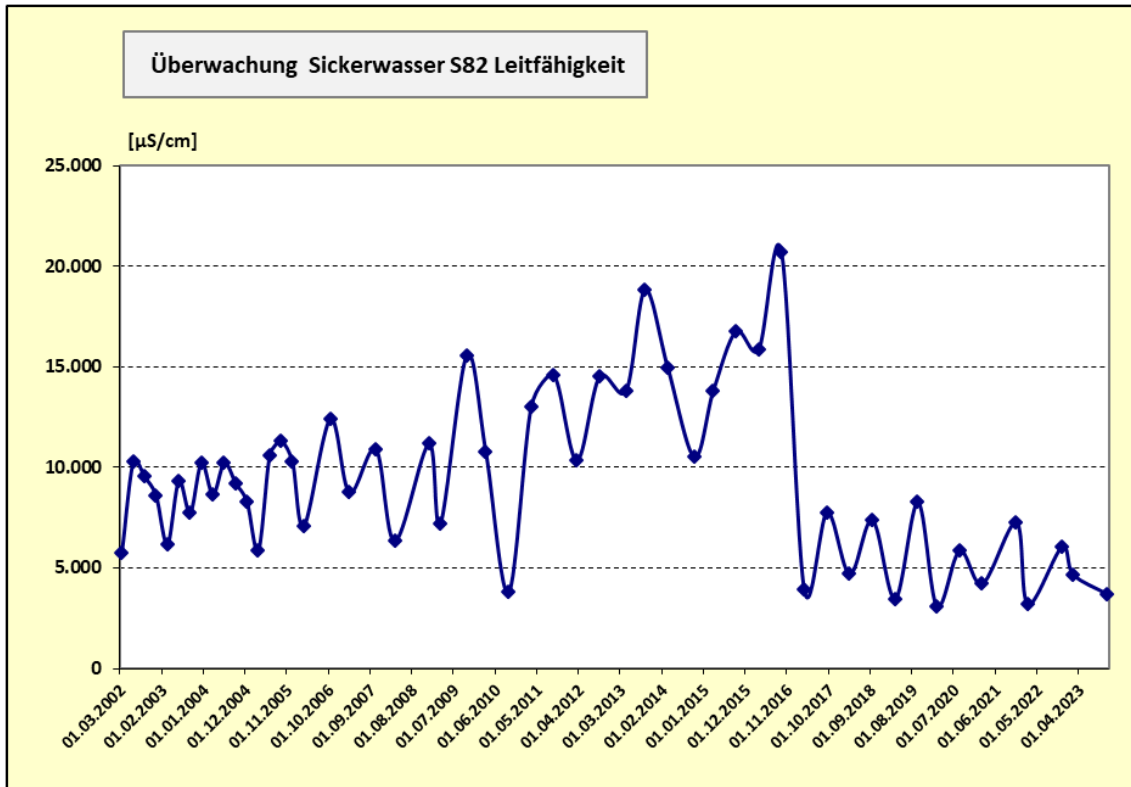
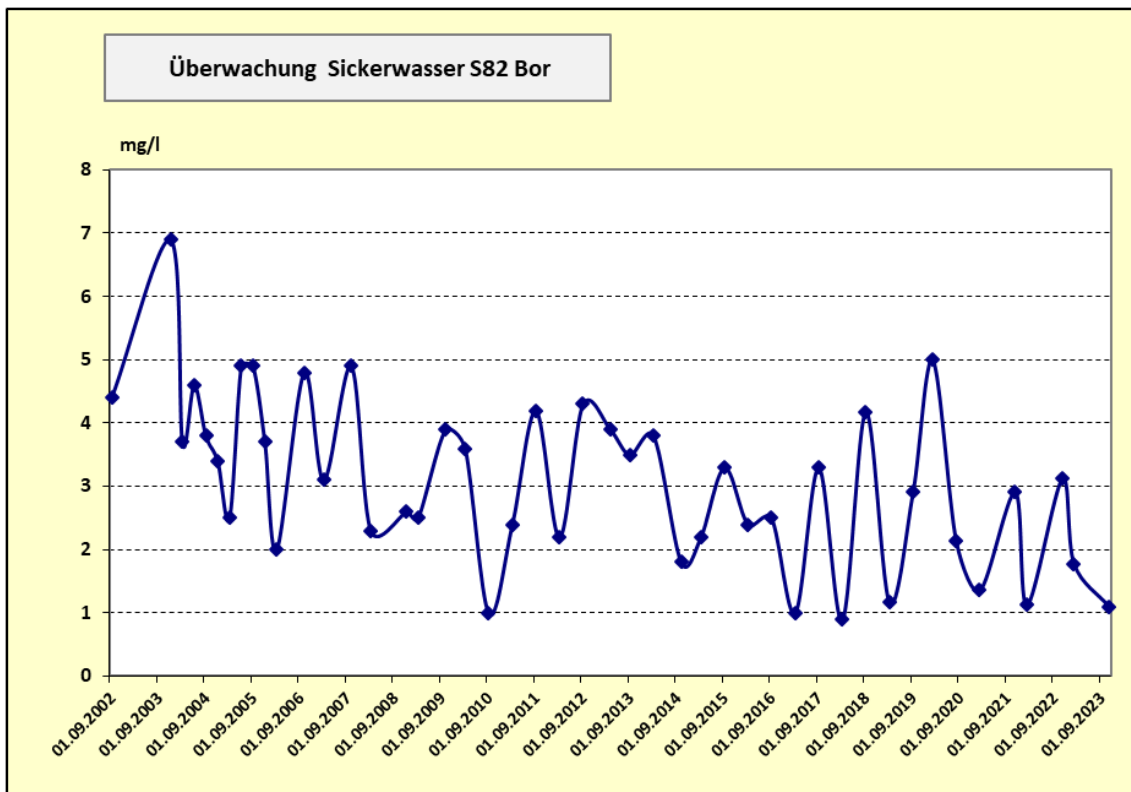
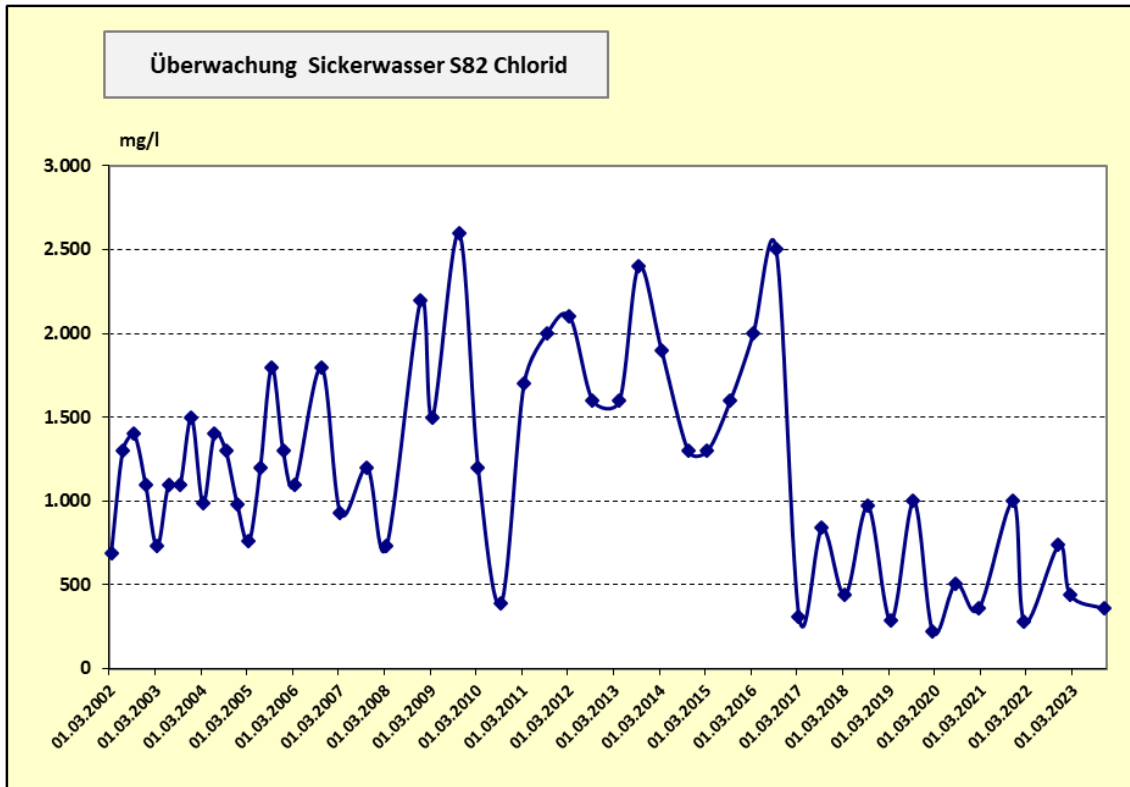
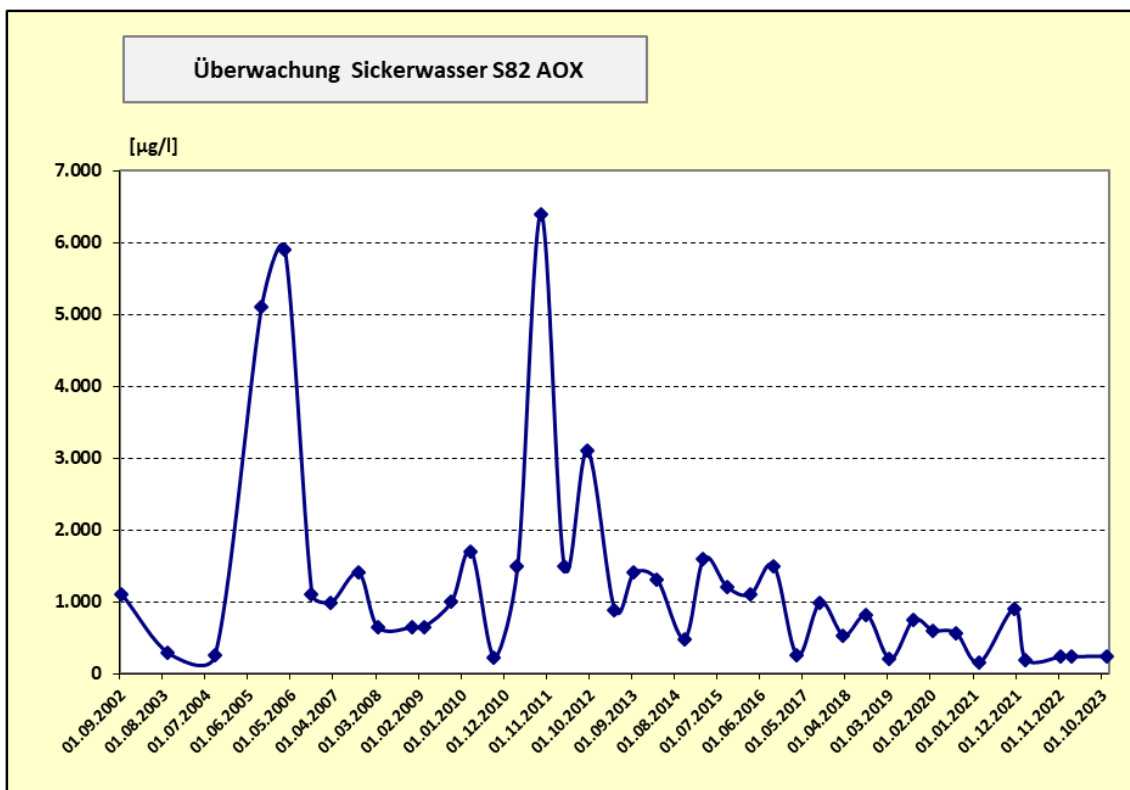
In Abbildung 7 bis Abbildung 10 werden die von 1996 - 2023 ermittelten Zulaufparameter dargestellt. Die Probenahme erfolgte aus dem Schacht 82. Abbildung 11 zeigt die Zu- und Ablaufwerte im Vergleich.

Abbildung 7: Leitfähigkeit Sickerwasser

Abbildung 8: Bor Sickerwasser

Abbildung 9: Chlorid Sickerwasser

Abbildung 10: AOX Sickerwasser

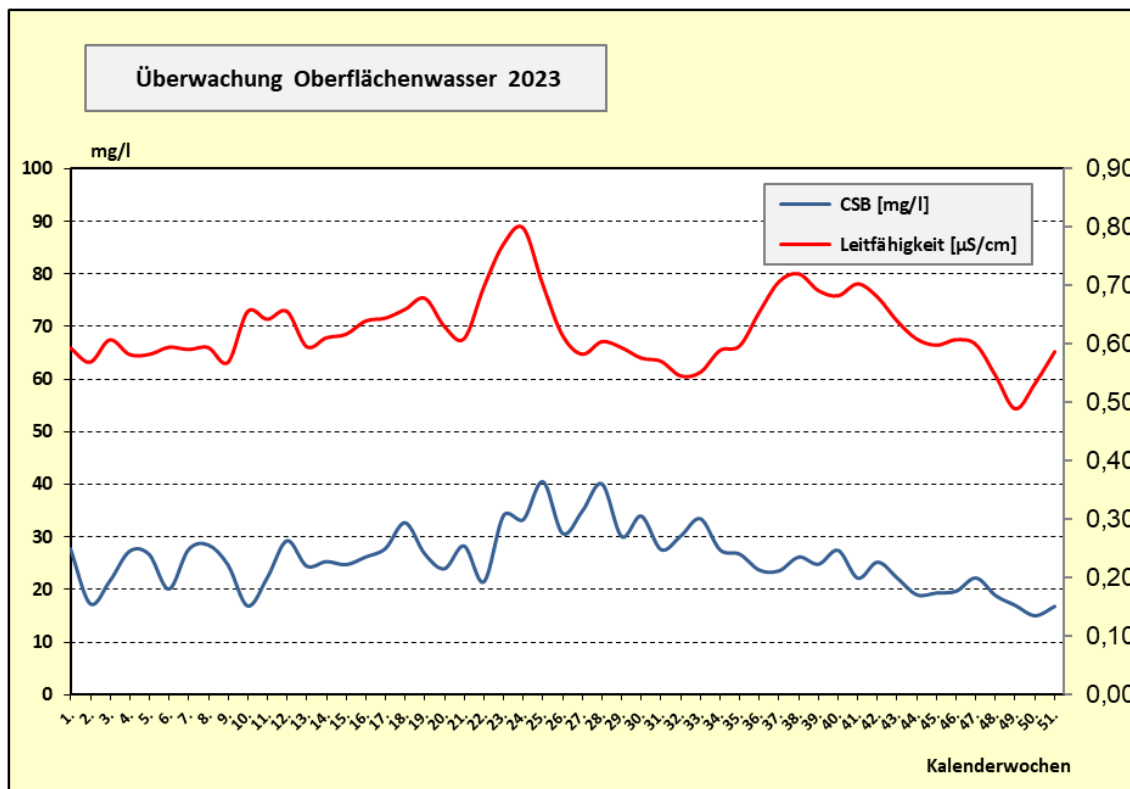
Abbildung 12: Überwachung Oberflächenwasser 2023

Die Überwachung des Oberflächenwassers erfolgt arbeitstäglich in Form einer Stichprobe vom Zulauf zum Oberflächenwasserspeicher. Untersucht werden die Parameter CSB, pH - Wert und Leitfähigkeit. Für den Deponiejahresbericht wird für die jeweilige Kalenderwoche ein Mittelwert aus den entsprechenden Einzelwerten gebildet (vgl. hierzu Abbildung 12).

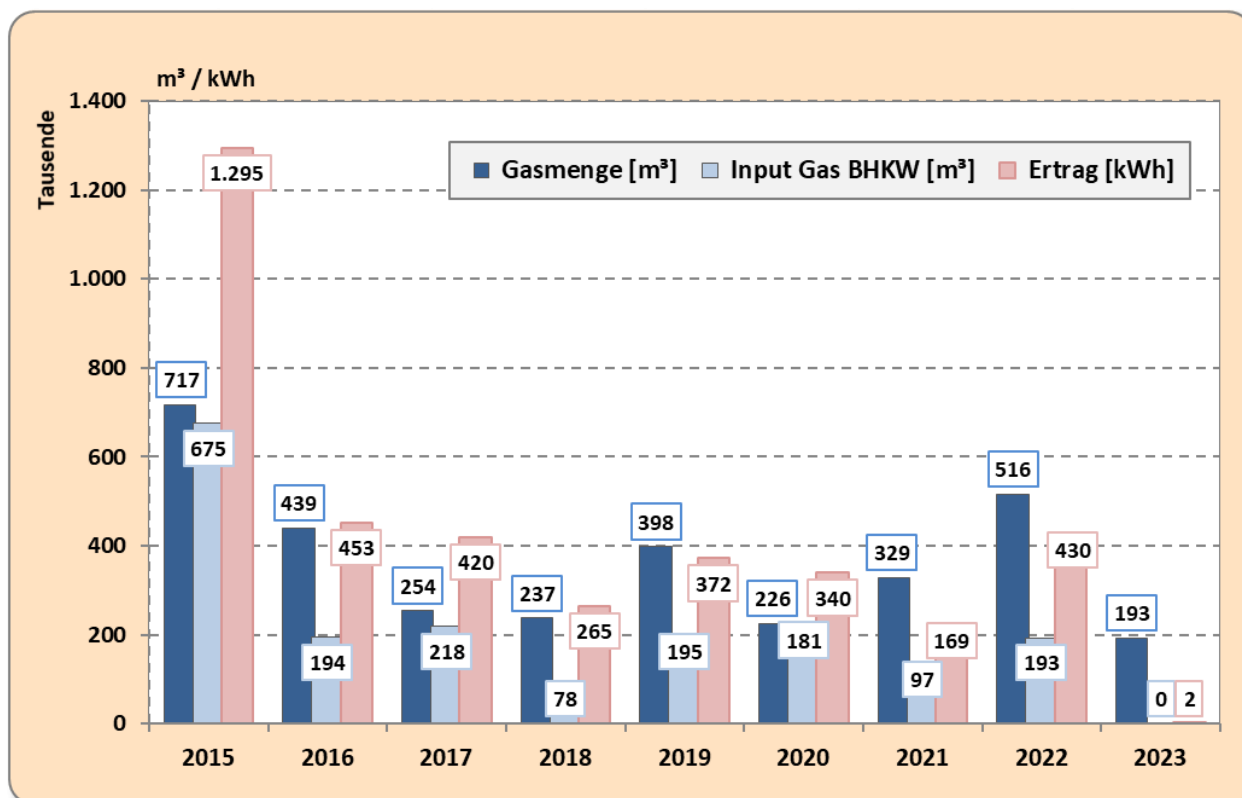
Abbildung 13: Gasvolumenstrom und elektr. Energieertrag BHKW im Zeitraum 2015 bis 2023

In Abbildung 13 sind die Gaserträge im Vergleich der Jahre 2015 bis 2023 vergleichend gegenübergestellt.

Die erfasste Deponiegasmenge, welche dem BHKW zugeführt wurde, nahm im Zeitraum seit 2013 von etwa 600.000 m³/a auf ca. 193.000 m³/a im Jahr 2022 ab. Die deutlichste Abnahme der Gasverwertung trat in den Jahren 2015 und 2016 von 500.000 m³/a auf ca. 200.000 m³/a auf. 2020 und 2022 konnten jedoch wieder mehr Deponiegasmengen (2022: ca. 190.000 m³/a) verstromt werden, was vermutlich auf die neuen Gasbrunnen und eine intensivere Betriebsführung zurückzuführen ist. Im Jahr 2023 konnte das BHKW aufgrund verschiedener Reparaturen nicht betrieben werden. Daher wurde in 2023 das gesamte erfasste Deponiegas über die Hochtemperaturfackel HTV am Deponiefuß und die Schwachgasfackel auf dem Deponiefeld entsorgt. Über die Schwachgasfackel wurden 2023 ca. 906.000 m³ behandelt.

Die mittlere Methankonzentration für die Gasverwertung betrug im Jahr 2023 ca. 55 Vol.-%. Das hohe Absaugvolumen im Übersaugungsbetrieb mit der thermischen Behandlung der Abluft bzw. des Deponieschwachgases deutet weiterhin darauf hin, dass der Gasfassungsgrad mit der Aufnahme des Stabilisierungsbetriebs deutlich erhöht und damit der Emissionsschutz mit der entsprechenden Klimaschutzwirkung deutlich verbessert werden konnte.

Wie bereits in Kapitel 3.10.1 erläutert, war das BHKW über das ganze Jahr 2023 außer Betrieb, sodass kein Ertrag an elektrische Energie generiert werden konnte. Bis zum jetzigen Zeitpunkt konnte trotz intensiver Bemühungen und Untersuchungen verschiedener Fremdfirmen die Ursache für den Ausfall des BHKW nicht gefunden werden. Die Ursachenforschung wird im Jahr 2024 fortgesetzt.

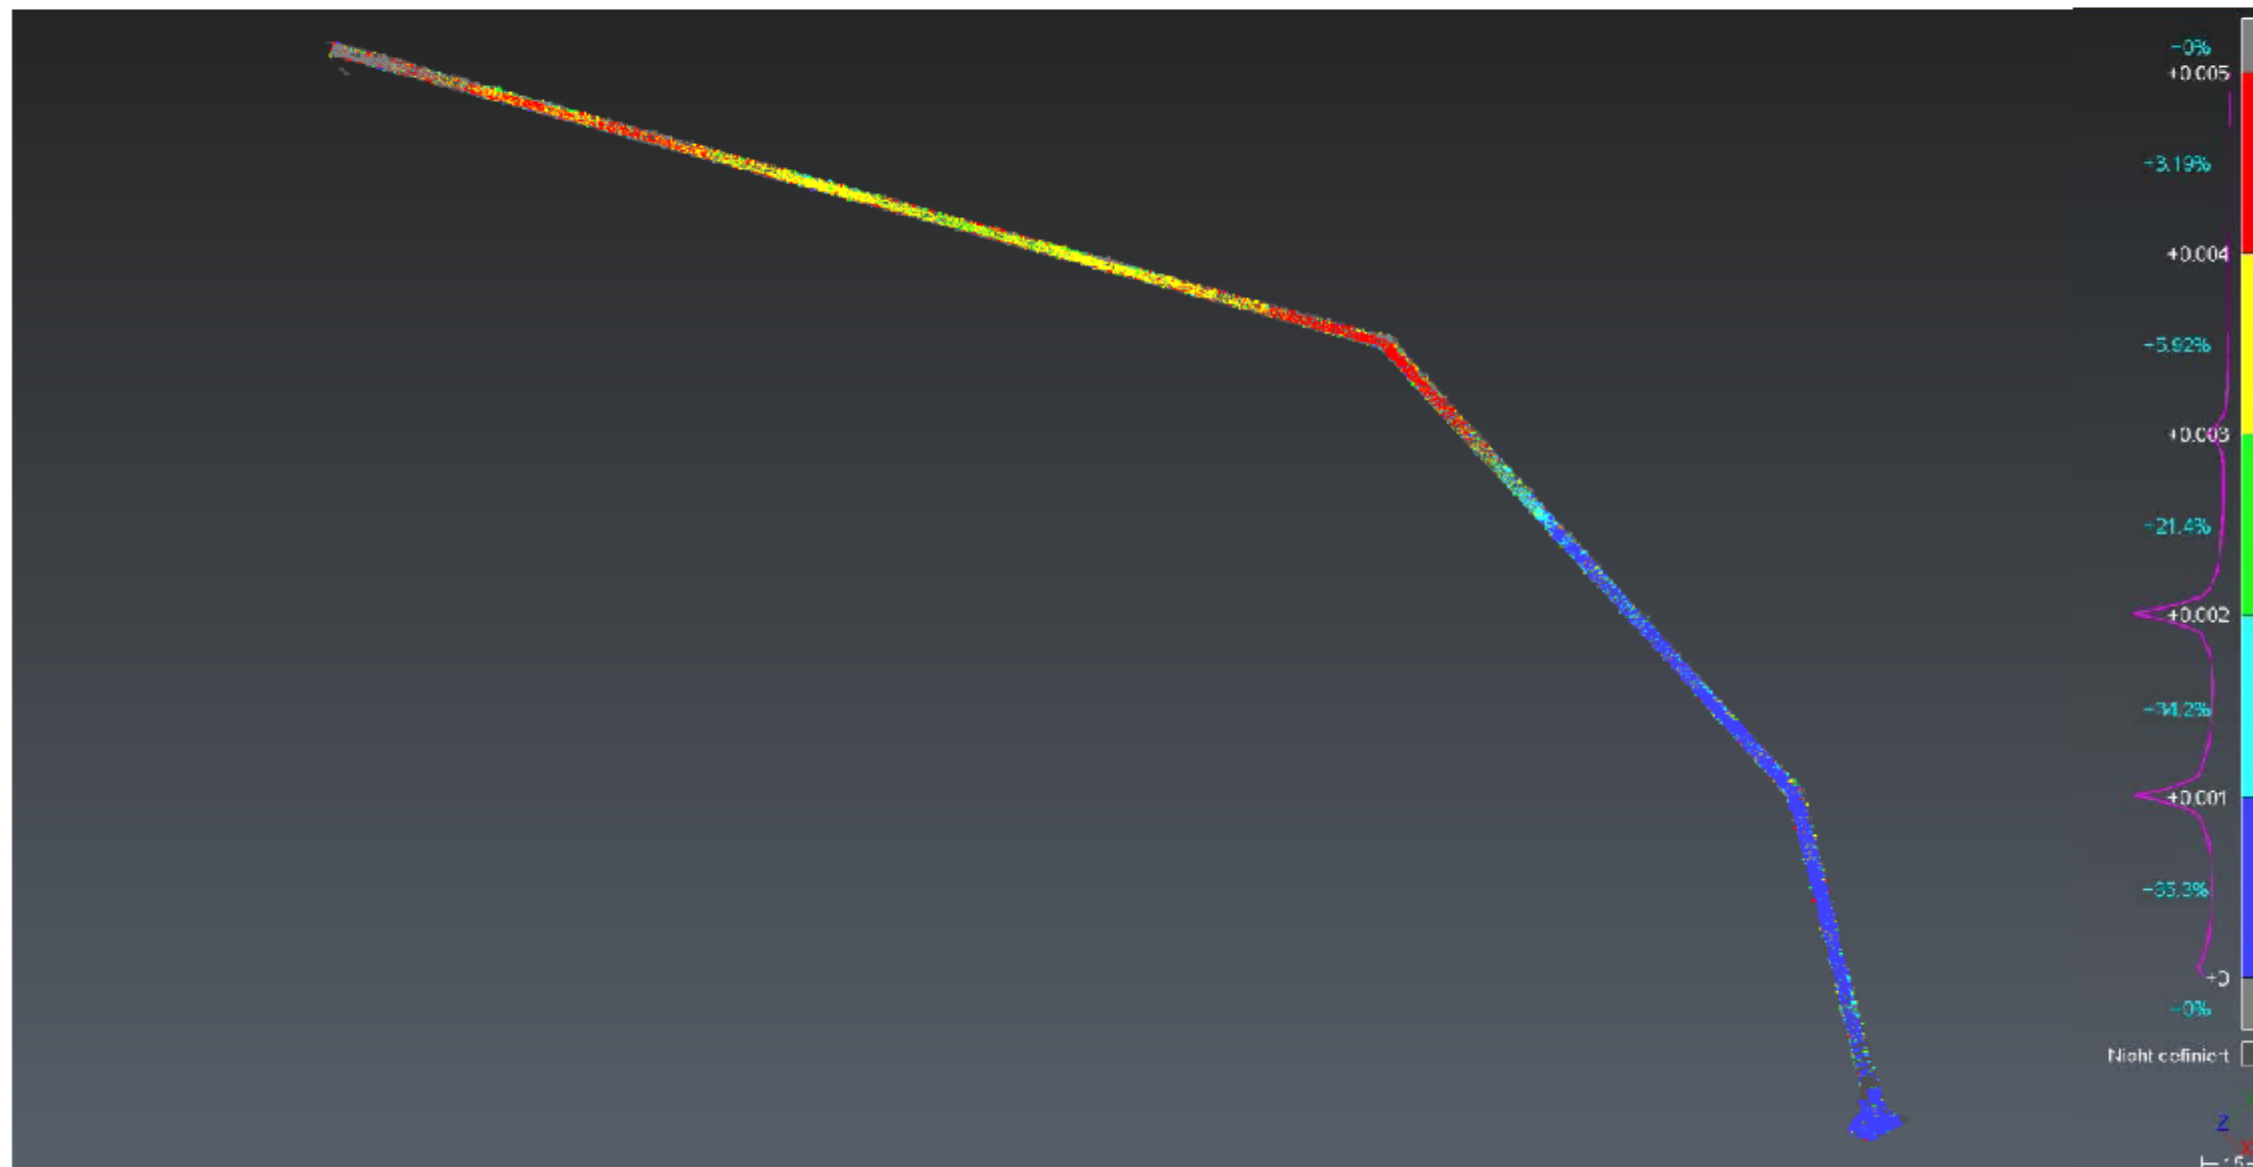
Vergleich

Referenz: 19-9022
Aktuelle Daten: 23-9374

Der begehbare Sickerwassertunnel besitzt eine Länge von 365 m. Der Sickerwassertunnel wurde zuletzt 2019 im Rahmen des 3-Jahres-Turnus auf Setzungen untersucht. Die für 2022 geplante turnusmäßige Messung wurde nicht durchgeführt und daher 2023 nachgeholt. Die Ergebnisse der Messungen sind im Anhang Kapitel 7.3 dargestellt. Analog zu der Messung 2019 wurden die Messungen von Boden und Decke aus 2019 und 2023 einzeln mit einander verglichen. Die Abweichungen liegen bei max. 5 mm, eine Größenordnung, die laut Gutachter im Bereich der Messungenauigkeit liegt. Somit hat sich der Tunnel nicht signifikant verändert.
