Masterplan „Zukunftsfähiger Radverkehr“ Netzplanung - StVO - Überprüfung der Ortsdurchfahrten

Bestands- und Mängelplan Barbis

Maßstab: 1:7500 (im Original)
Stand: Mai 2015

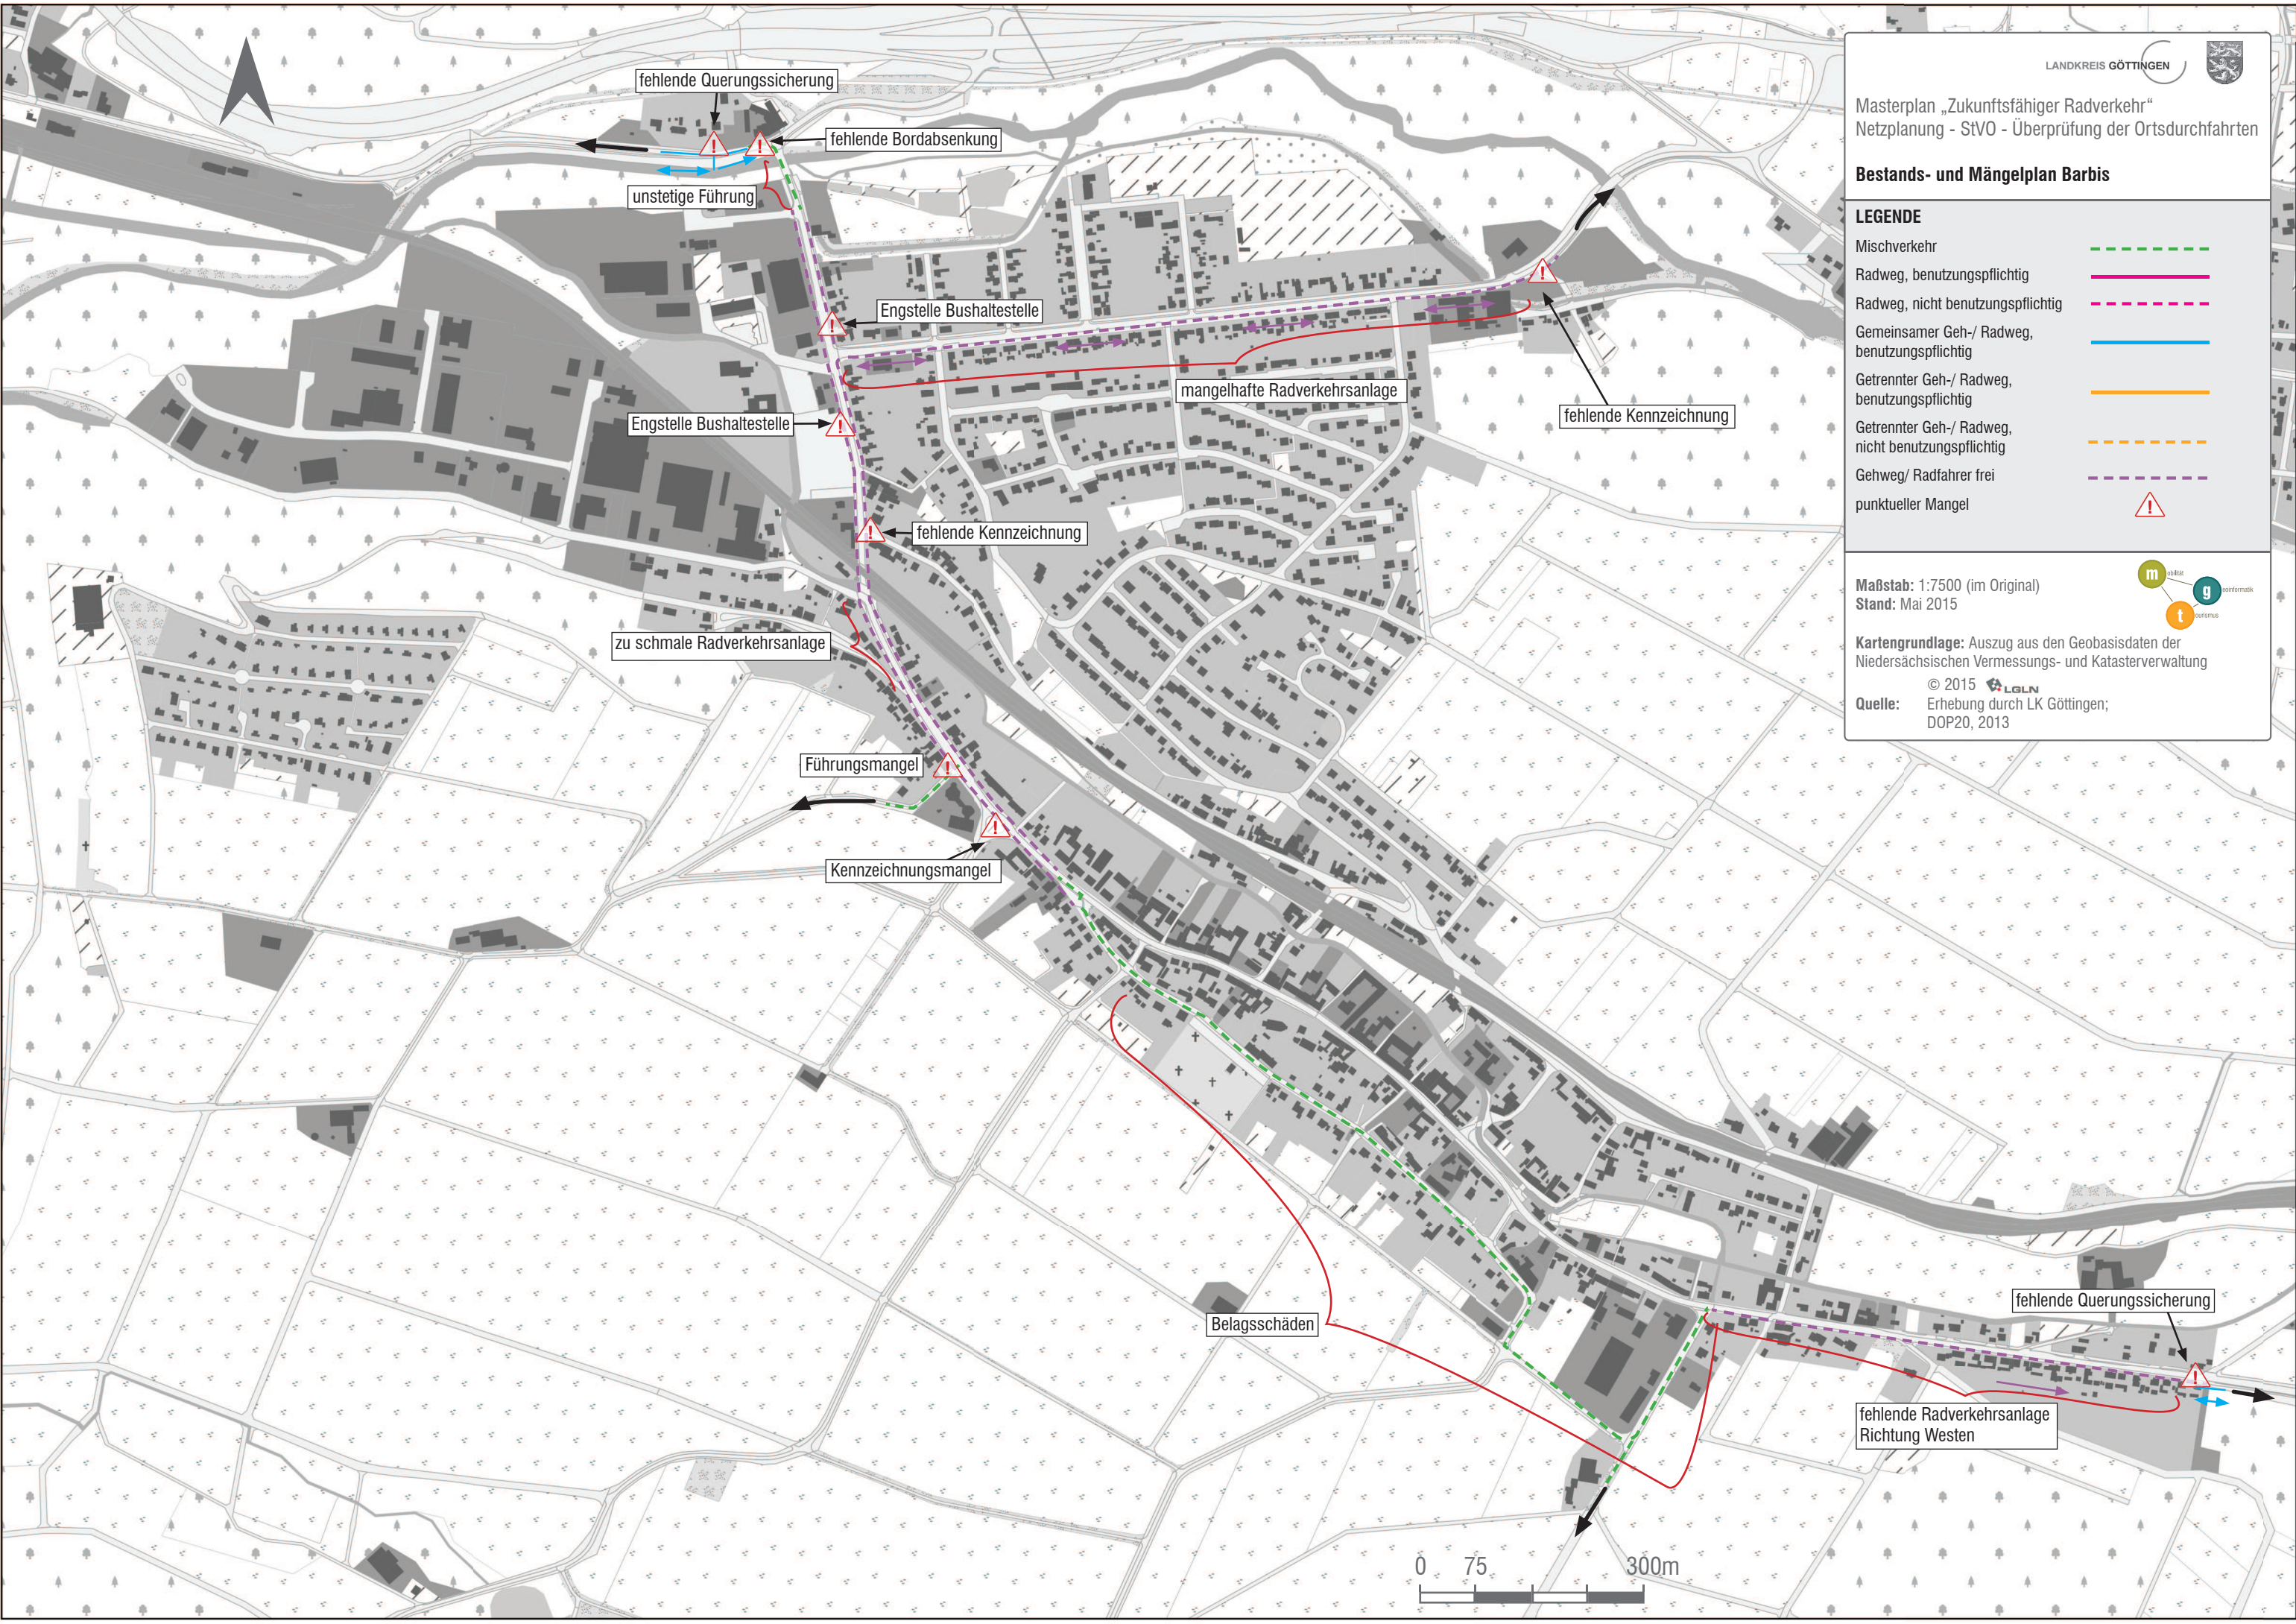
fehlende Querungssicherung

fehlende Bordabsenkung

unstetige Führung

Engstelle Bushaltestelle

mangelhafte Radverkehrsanlage

fehlende Kennzeichnung

zu schmale Radverkehrsanlage

Führungsmangel

Kennzeichnungsmangel

Belagsschäden

fehlende Radverkehrsanlage
Richtung Westen
